Multiple Fractures of Used In-Service Disc Springs in a Stationary Gas Turbine Engine

A. Neidel, E. Cagliyan

Abstract

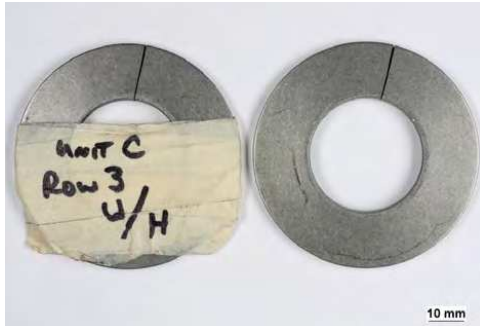
Two broken Belleville springs (Fig. 2) were delivered to the gas turbine engine manufacturer's laboratory in order to determine the reason of the cracking (Fig. 3). Dimensional measurements, verification of chemical composition, hardness testing, metallographic sectioning, scanning electron microscopy (SEM), energy dispersive X-ray spectroscopy (EDX), and fractography were all employed to find the root cause of the cracking.

Fig. 2: Fractured disc springs in as-received condition

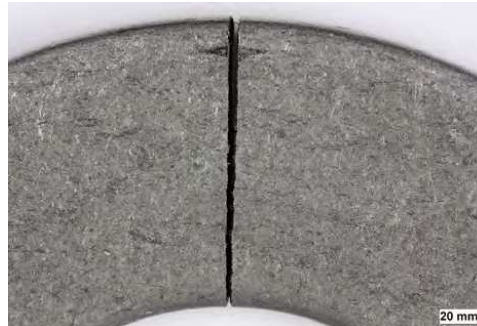
Fig. 3: Closer view of Fig. 2

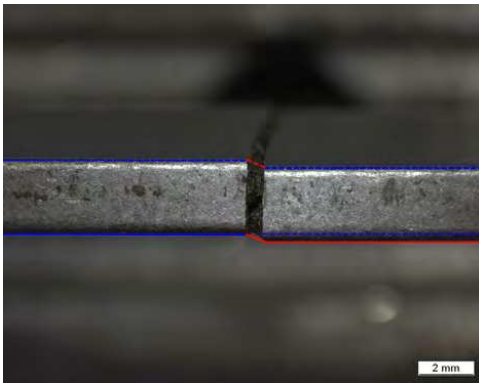
Fig. 4: Vertical displacement after fracture

(Fig. 4), this due to the high residual stresses present in such components. The geometric dimensions were checked according to [3] and no deviations were found. The material of the fractured Belleville springs was checked by means of X-ray fluorescence analysis and also found to be within the specified limits of the pertinent internal purchasing specification for X7CrNiAl17-7, Werkstoff-Nr. 1.4568 [3].

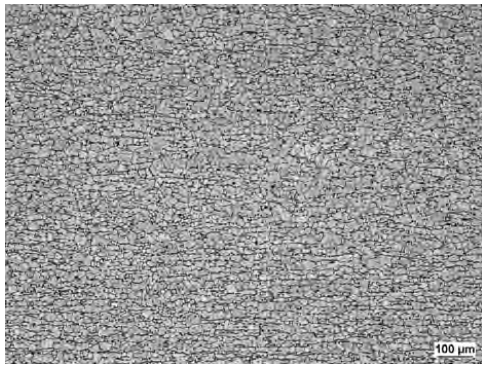
The subject steel of the failed springs is aged. Brinell hardness was measured at 481 HBW 2,5/187,5 on average of five indentations. Fig. 5 shows an overview of the very fine-grained microstructure. In the closer view of Fig. 6, secondary grain boundary chromium carbide precipitates formed upon heat treatment can clearly be seen. These secondary phases are large enough to be imaged in the back-scattered electron mode (elemental contrast) of the scanning electron microscope (Fig. 7), and can be seen even in an EDX map (Fig. 8).

Fig. 5: Microstructure of failed disc spring. Overview, 100x

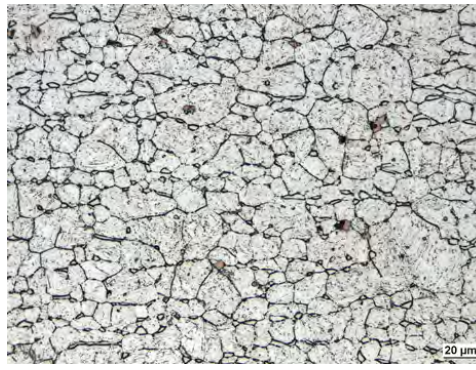
Fig. 6: Detail of Fig. 5. Note secondary grain boundary carbide precipitates, and primary titanium carbonitride precipitates (orange), 500x

It is recommended to use a different austenitic stainless spring steel that does not require the ageing heat treatment at the chromium carbide precipitation temperature of 760 °C. For the intended application in the variable guide vane control of a stationary gas turbine engine, heat resistance up to 350 °C, which would warrant 1.4568 in the precipitation hardened condition, is not required. 1.4310 or 1.4401 should be used instead. They are strengthened by strain hardening only (possible up to 2.5 mm thickness). Alternatively, 1.4568 with a one-step ageing at 480 °C may be considered (possible up to 3.0 mm thickness). Should the thickness requirement be restrictive, it is recommended to re-design the disc spring blocks and use a larger number of thinner springs, or to select higher-strength martensitic steels such as 1.4122 or 1.4923 instead. Their lack of corrosion resistance should not be a problem in the intended application.

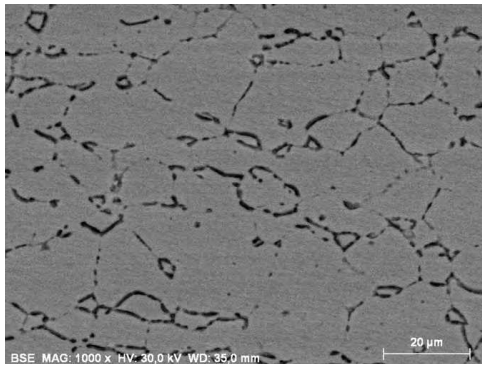
Fig. 7: Detail of Fig. 6. Scanning electron micrograph, backscattered electron image

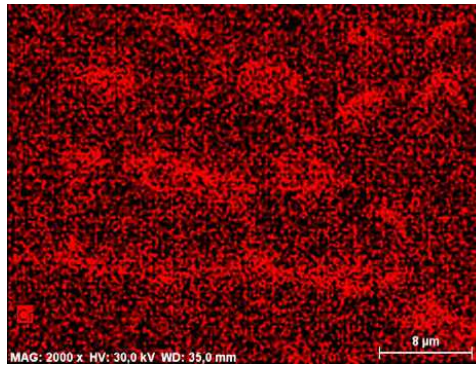
Fig. 8: EDX chromium map. Secondary grain boundary chromium carbide precipitates

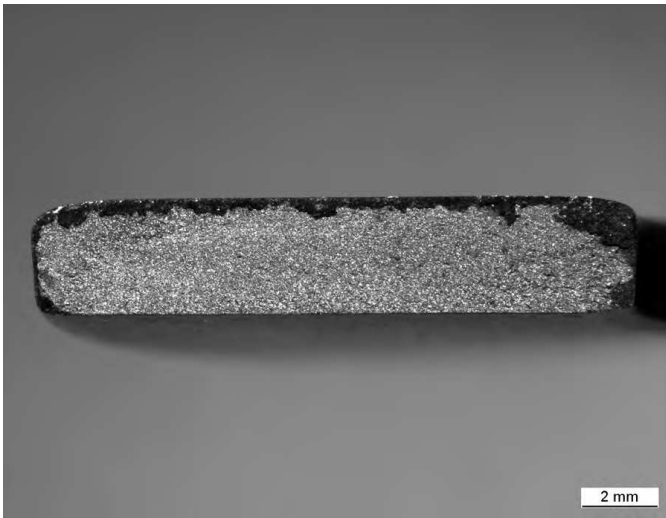
Fig. 9 shows a photomacrograph of one of the subject disc springs taken in the as-received, uncleaned condition. A dark seam is visible around the edges. It is caused by residues from lubricants used in service. Obviously, there was a pre-existing crack taking on lubricant, before final fracture by bending overload. Fig. 10 clearly demonstrates the predominant intergranular fracture caused by grain boundary

Fig. 9: Macrofractograph of cracked-through Belleville spring

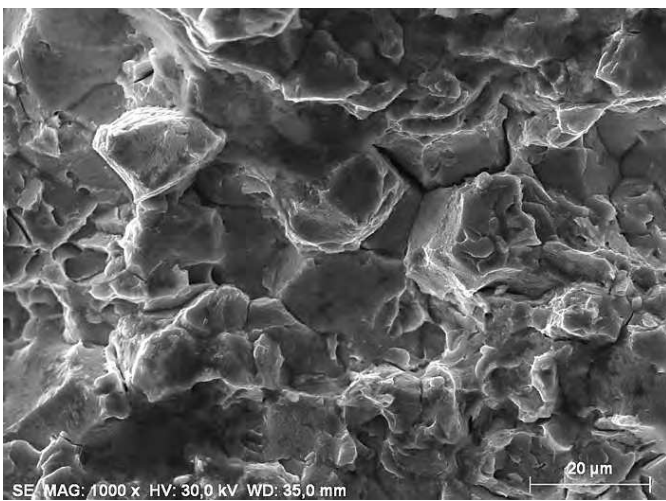
Fig. 10: Scanning electron microfractograph of disc spring's fracture surface, Secondary electron image. Note predominant intergranular fracture.

embrittlement. Interestingly, the backscattered electron imaging mode is better suited to show this (Fig. 11).

The subject Belleville springs failed by bending overload in an intergranular fracture mode. No evidence of fatigue failure was found on the fracture surfaces. Also, no material defects such as imperfections or machining marks were detected.

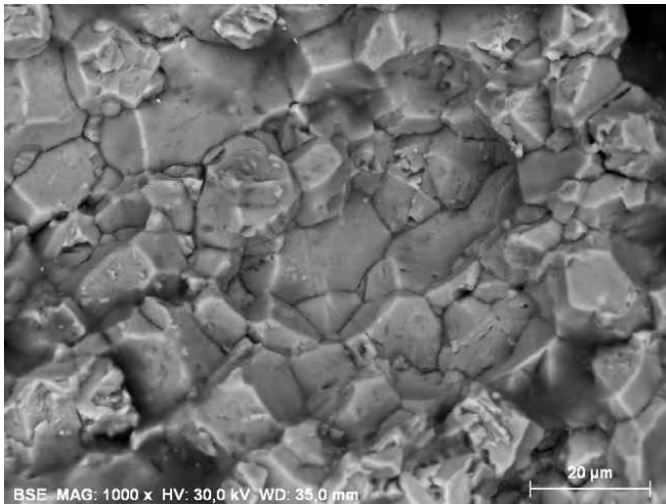
Fig. 11: Like Fig. 10, backscattered electron image
